## PEDIDO DE IMPUGNAÇÃO

Ref.: CONCORRÊNCIA Nº. 000030-23-CC

Objeto: Contratação de empresa especializada para **execução da obra de cobertura do bloco de academia, com área construída de 234,44 m<sup>2</sup>**, localizado na Rua Joaquim Gava, Chácara 95 BII, Jardim América, Araguaína – TO, de responsabilidade do Sesc – Serviço Social do Comércio, Administração Regional/TO, tudo conforme projetos, especificações técnicas e planilha quantitativa de serviços constantes do Anexo I.

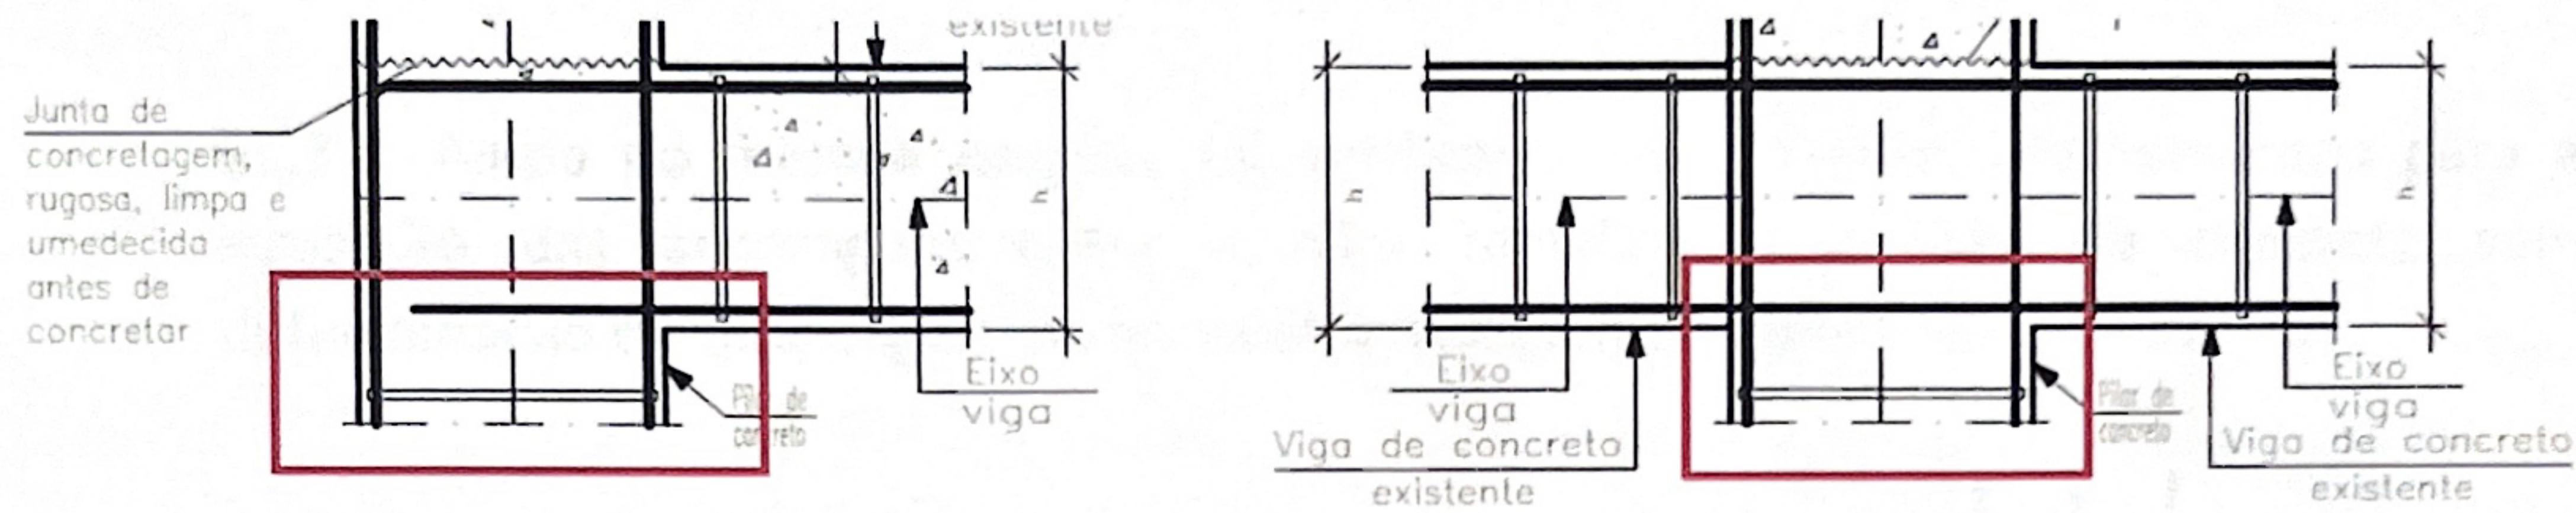
**01.1** Para o serviço de arranques, no projeto nomeado “EST-MET-SESC-ARAGUAINA-1-2”, os detalhamentos “ELEVAÇÃO LATERAL” e “ELEVAÇÃO FRONTAL” admitem que há segmento dos pilares abaixo da viga existente como mostra a figura abaixo:

Tais continuidades não foram possíveis de identificar que existam no projeto de planta baixa. Caso não haja realmente essa continuidade, isso implicaria diretamente no modelo adotado, visto que os pilares estarão sendo apoiados diretamente na viga, causando uma carga pontual sobre a mesma. Esse tipo de ação pode gerar condições de carregamento relevantes a estrutura. Dessa forma, a indagação é se esse procedimento foi considerado como modelo 01 - Há continuidade dos pilares ou como modelo 02 - Projeto está equivocado e os pilares se apoiam diretamente da viga.

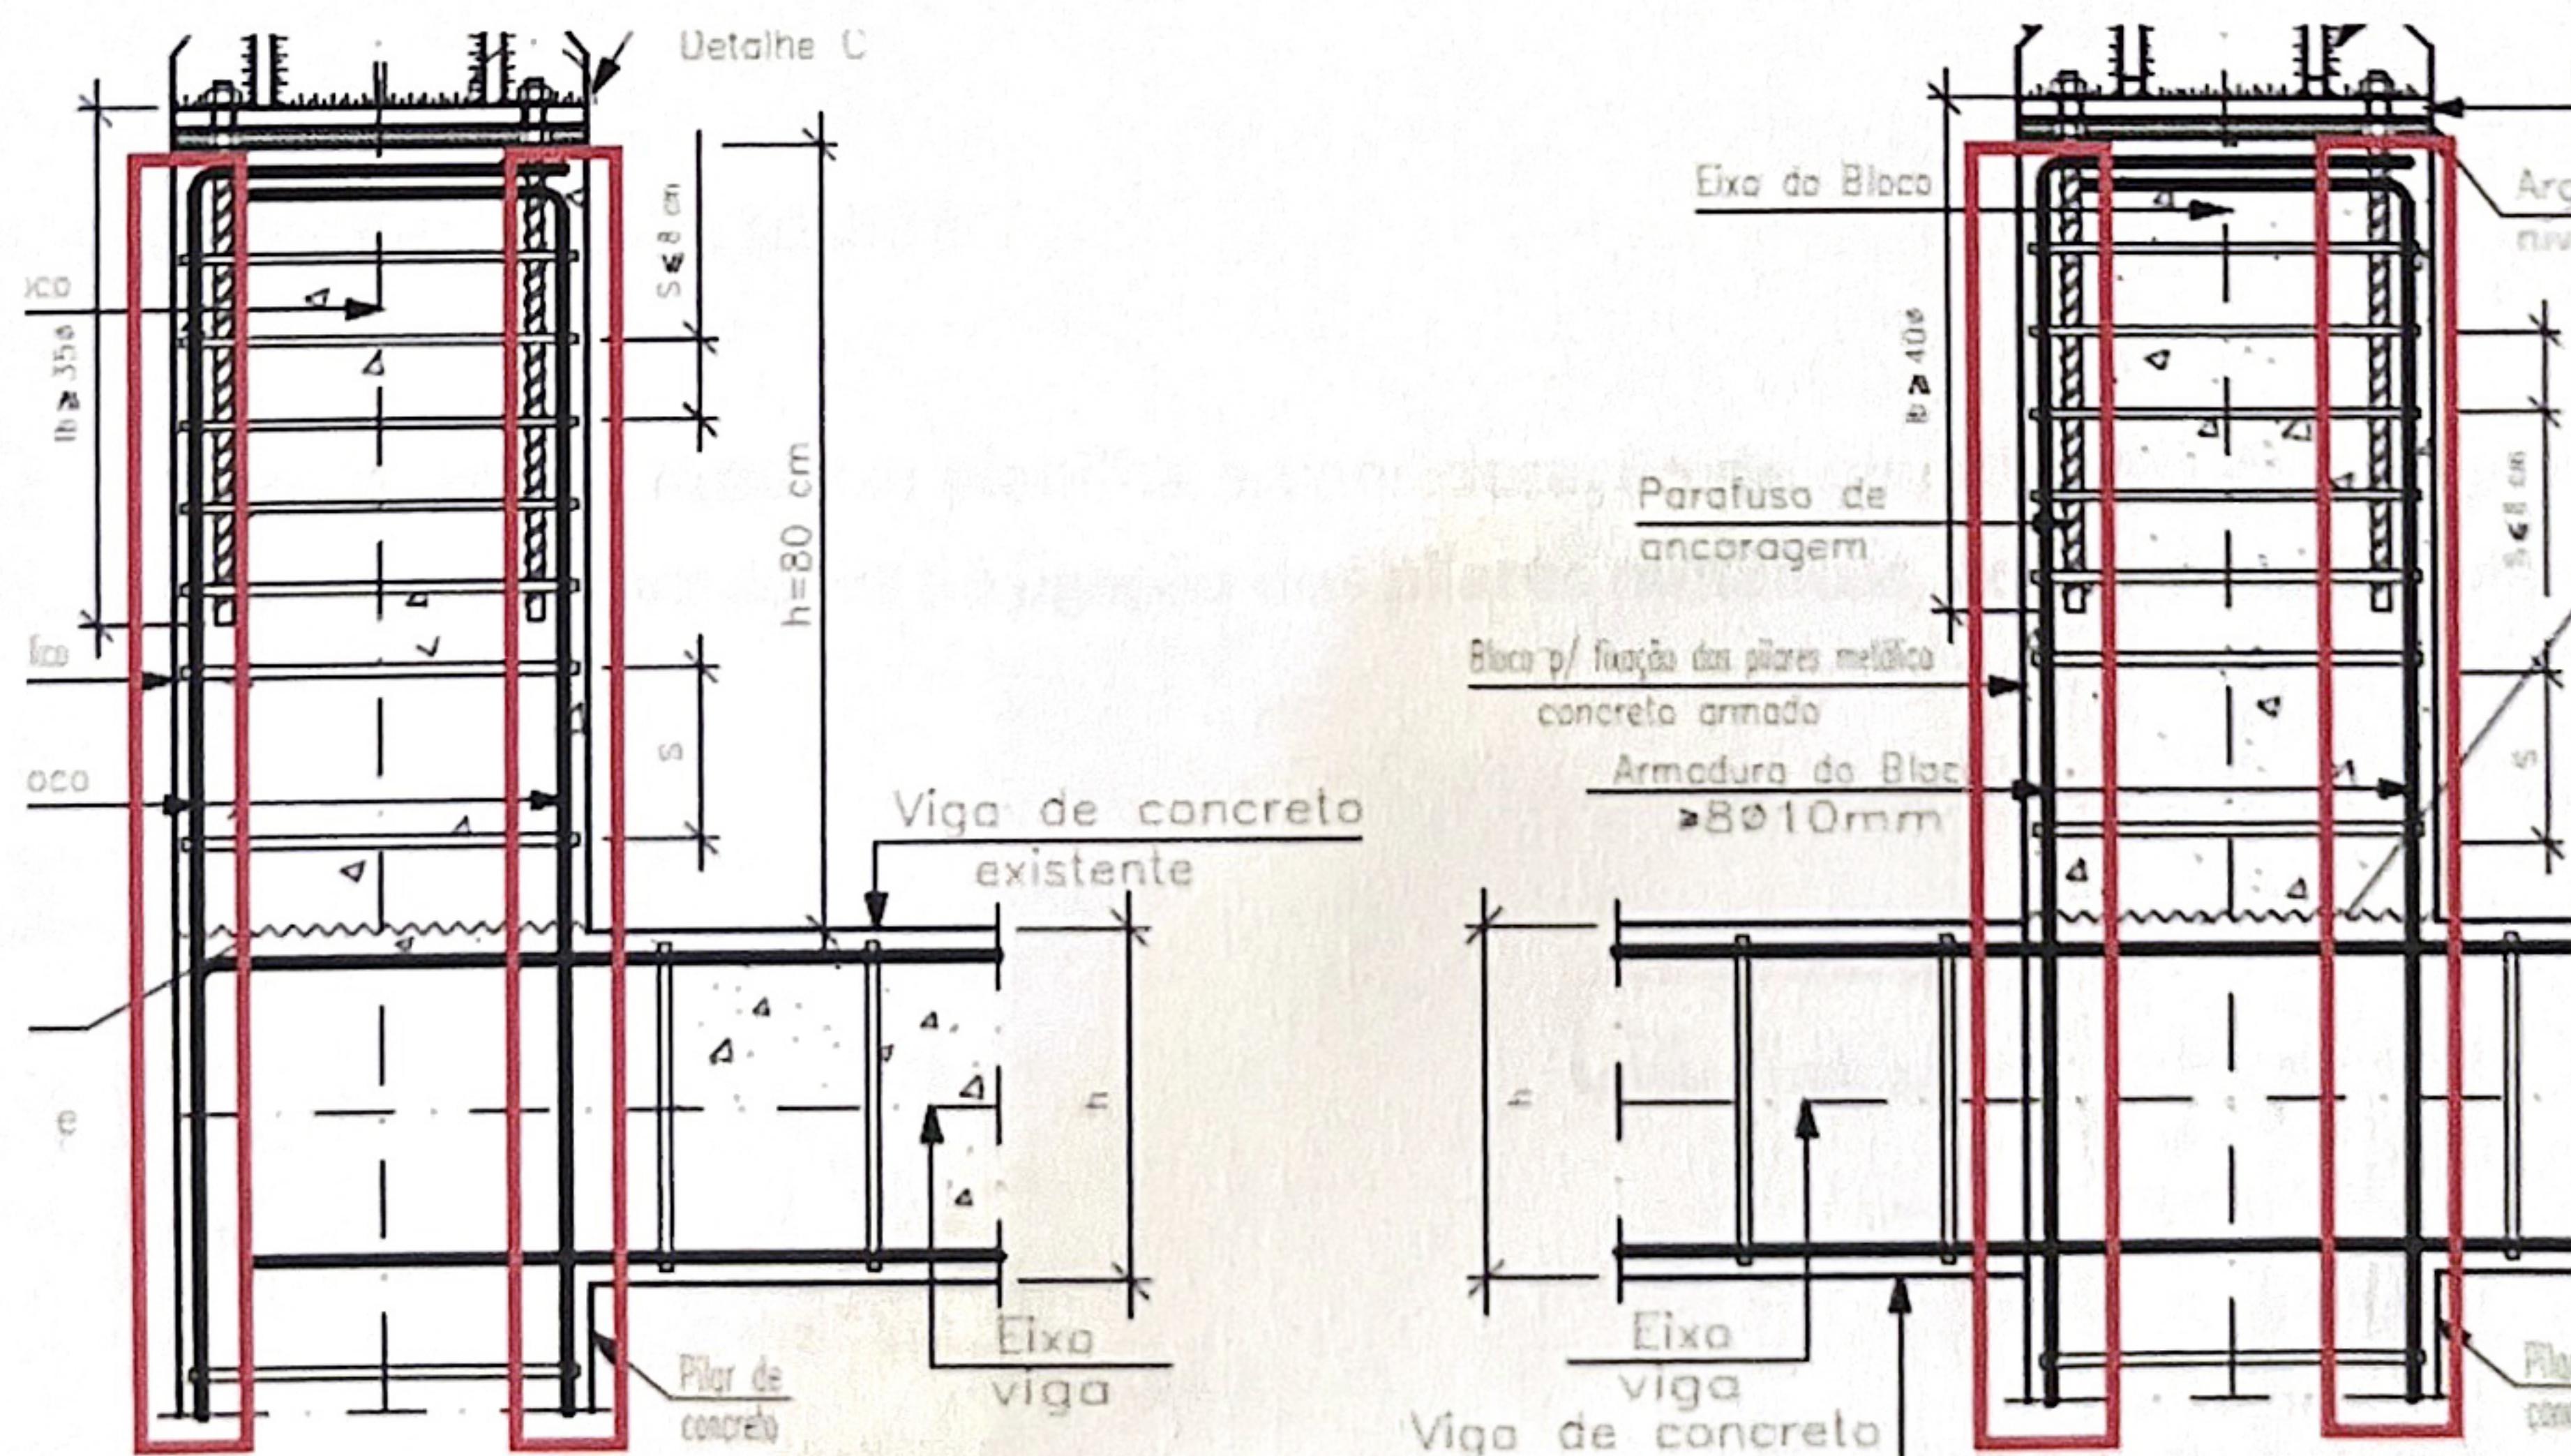
**01.2** No mesmo projeto não foi possível identificar a que metragem as barras longitudinais estarão sendo engastadas na viga existente. A maneira como ele está representado, entende-se que ele dá continuidade há um pilar que está abaixo da viga (pilar esse já indagado no item 01.1), como mostra na figura abaixo:

Dessa forma, e levando em conta as ações que o galpão poderá estar sendo acometido, mesmo que exista esses pilares de continuidade, a representação em projeto não determina o Lb (comprimento de engaste) entre pilarete-pilar existente. Em caso da

não existência desses pilares abaixo da viga, entendemos que a forma representada no projeto do engaste viga-pilar está equivocado e que nesse modelo, além de não haver o Lb, não há também a representação de dobra de engaste, já que manter a armadura simplesmente verticalizada, com a presença das ações de tração causadas pelo vento, a estrutura poderá estar suscetível ao arranque desses pilares. Portanto, é necessário entender qual modelo foi adotado e se as verificações de cálculo foram feitas para esse modelo.

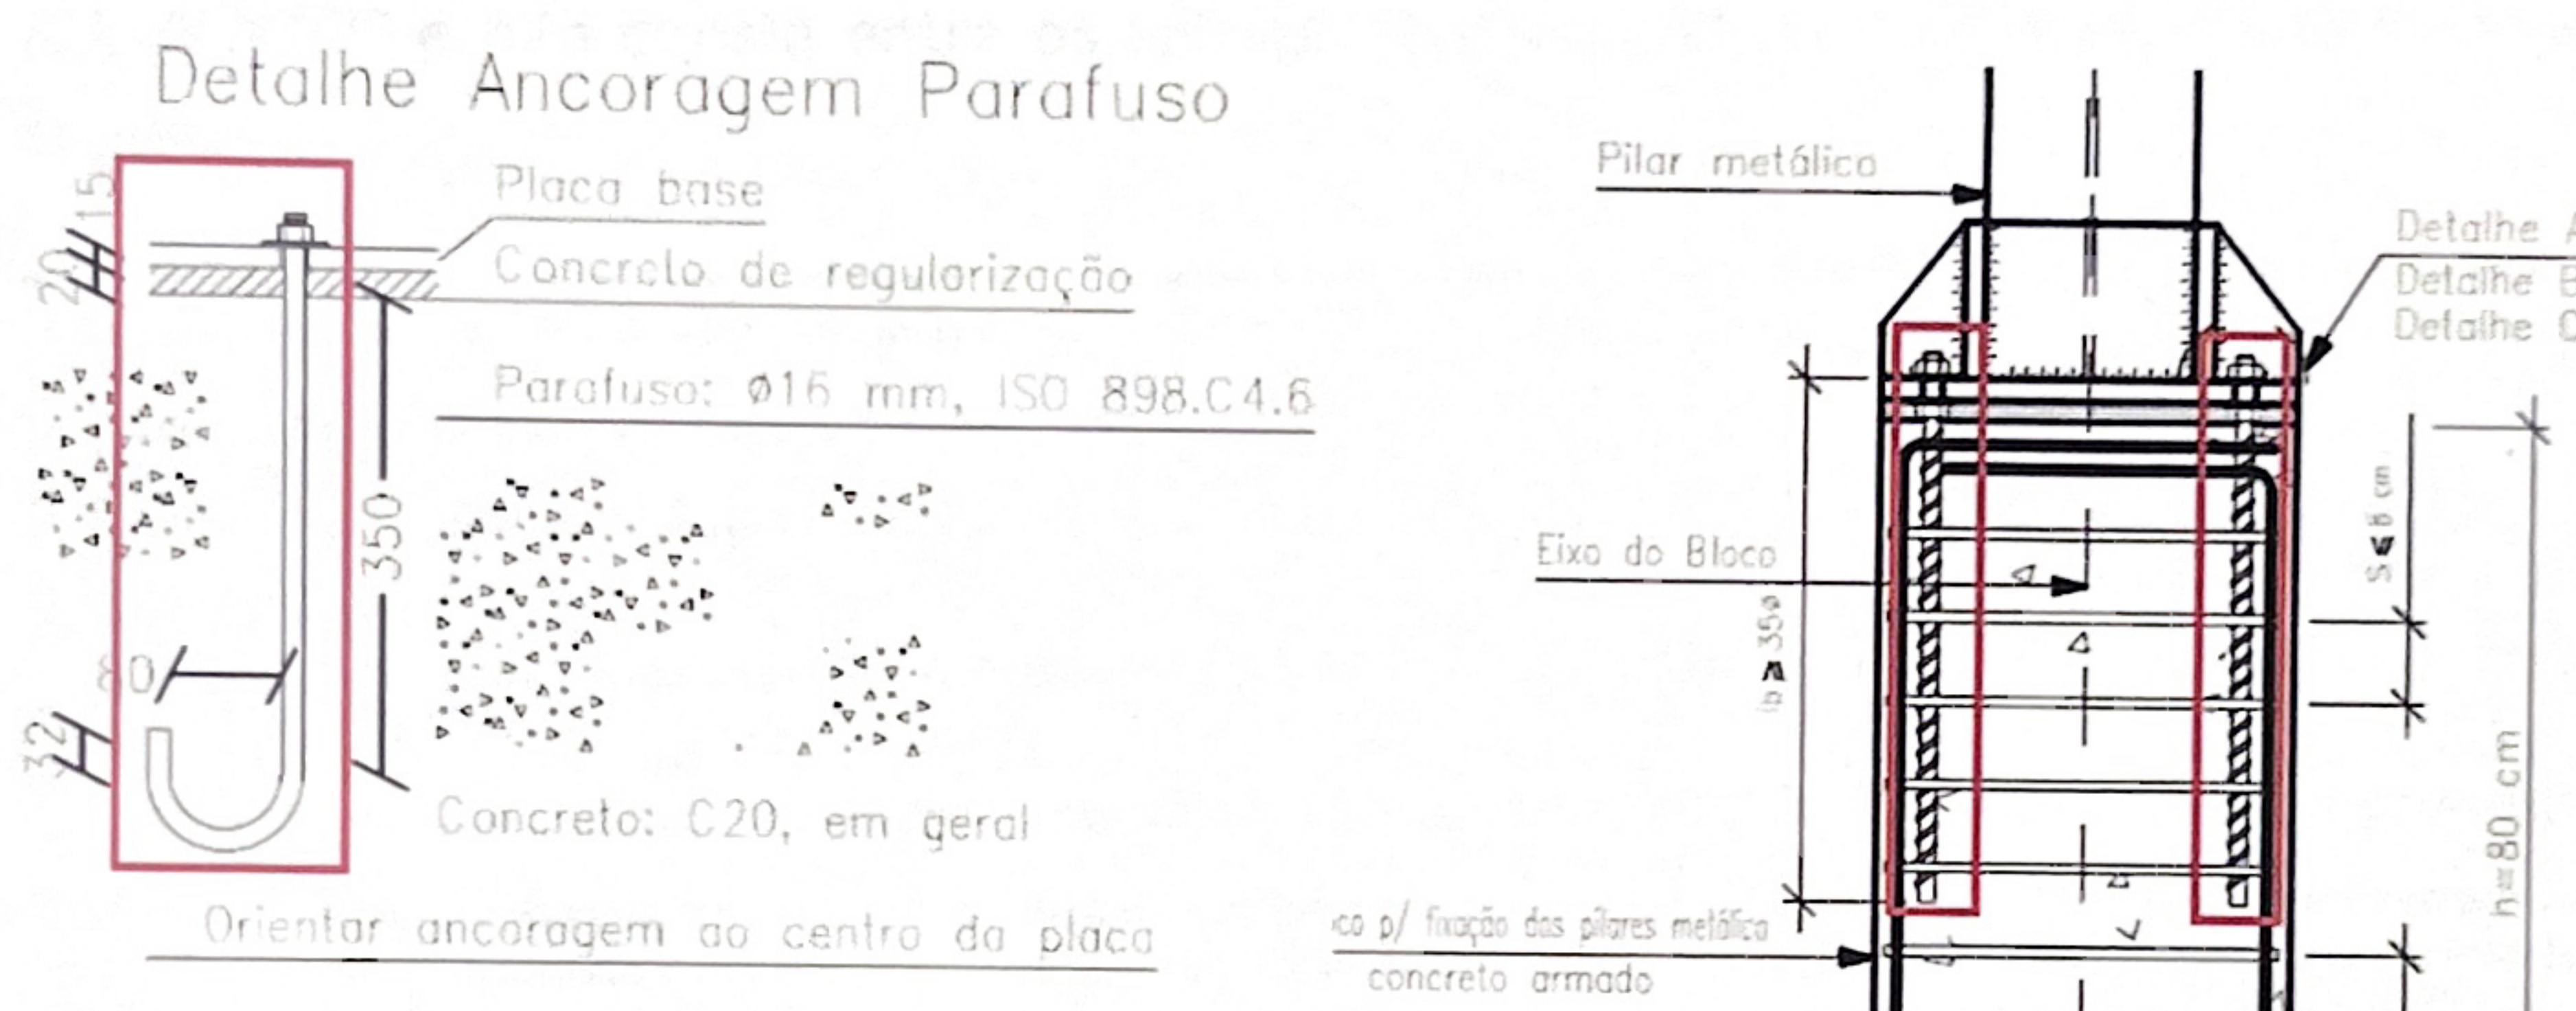
**01.3** Ainda no mesmo projeto, foi verificado que há dois detalhamentos para a execução das ancoragens entre o pilar metálico e o pilar de concreto sem determinação de qual seguir, como mostra na figura a seguir:

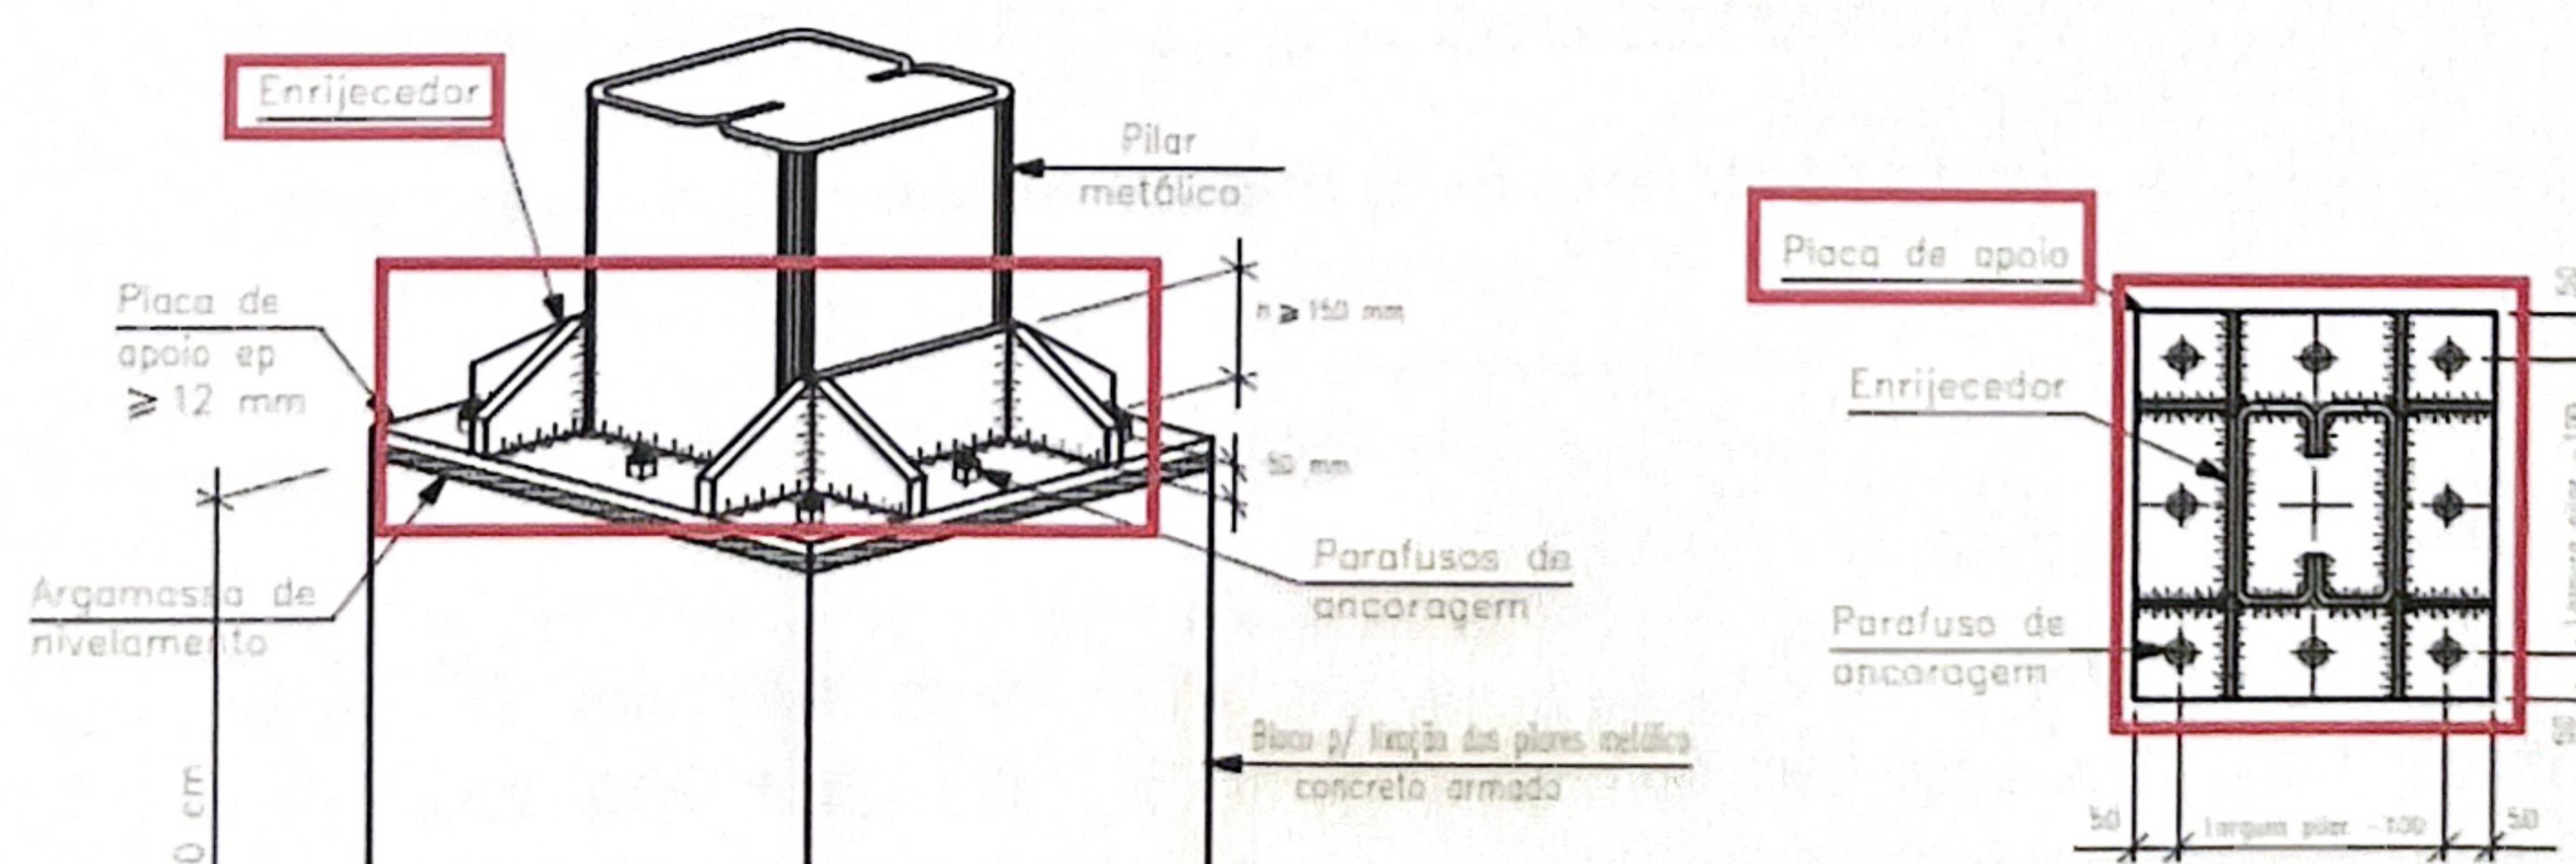
**02.1** Não foi encontrado em planilha a consideração de quantitativo de aço para as chapas e para os enrijecedores de ligação dos pilares metálicos, como mostra a seguir:

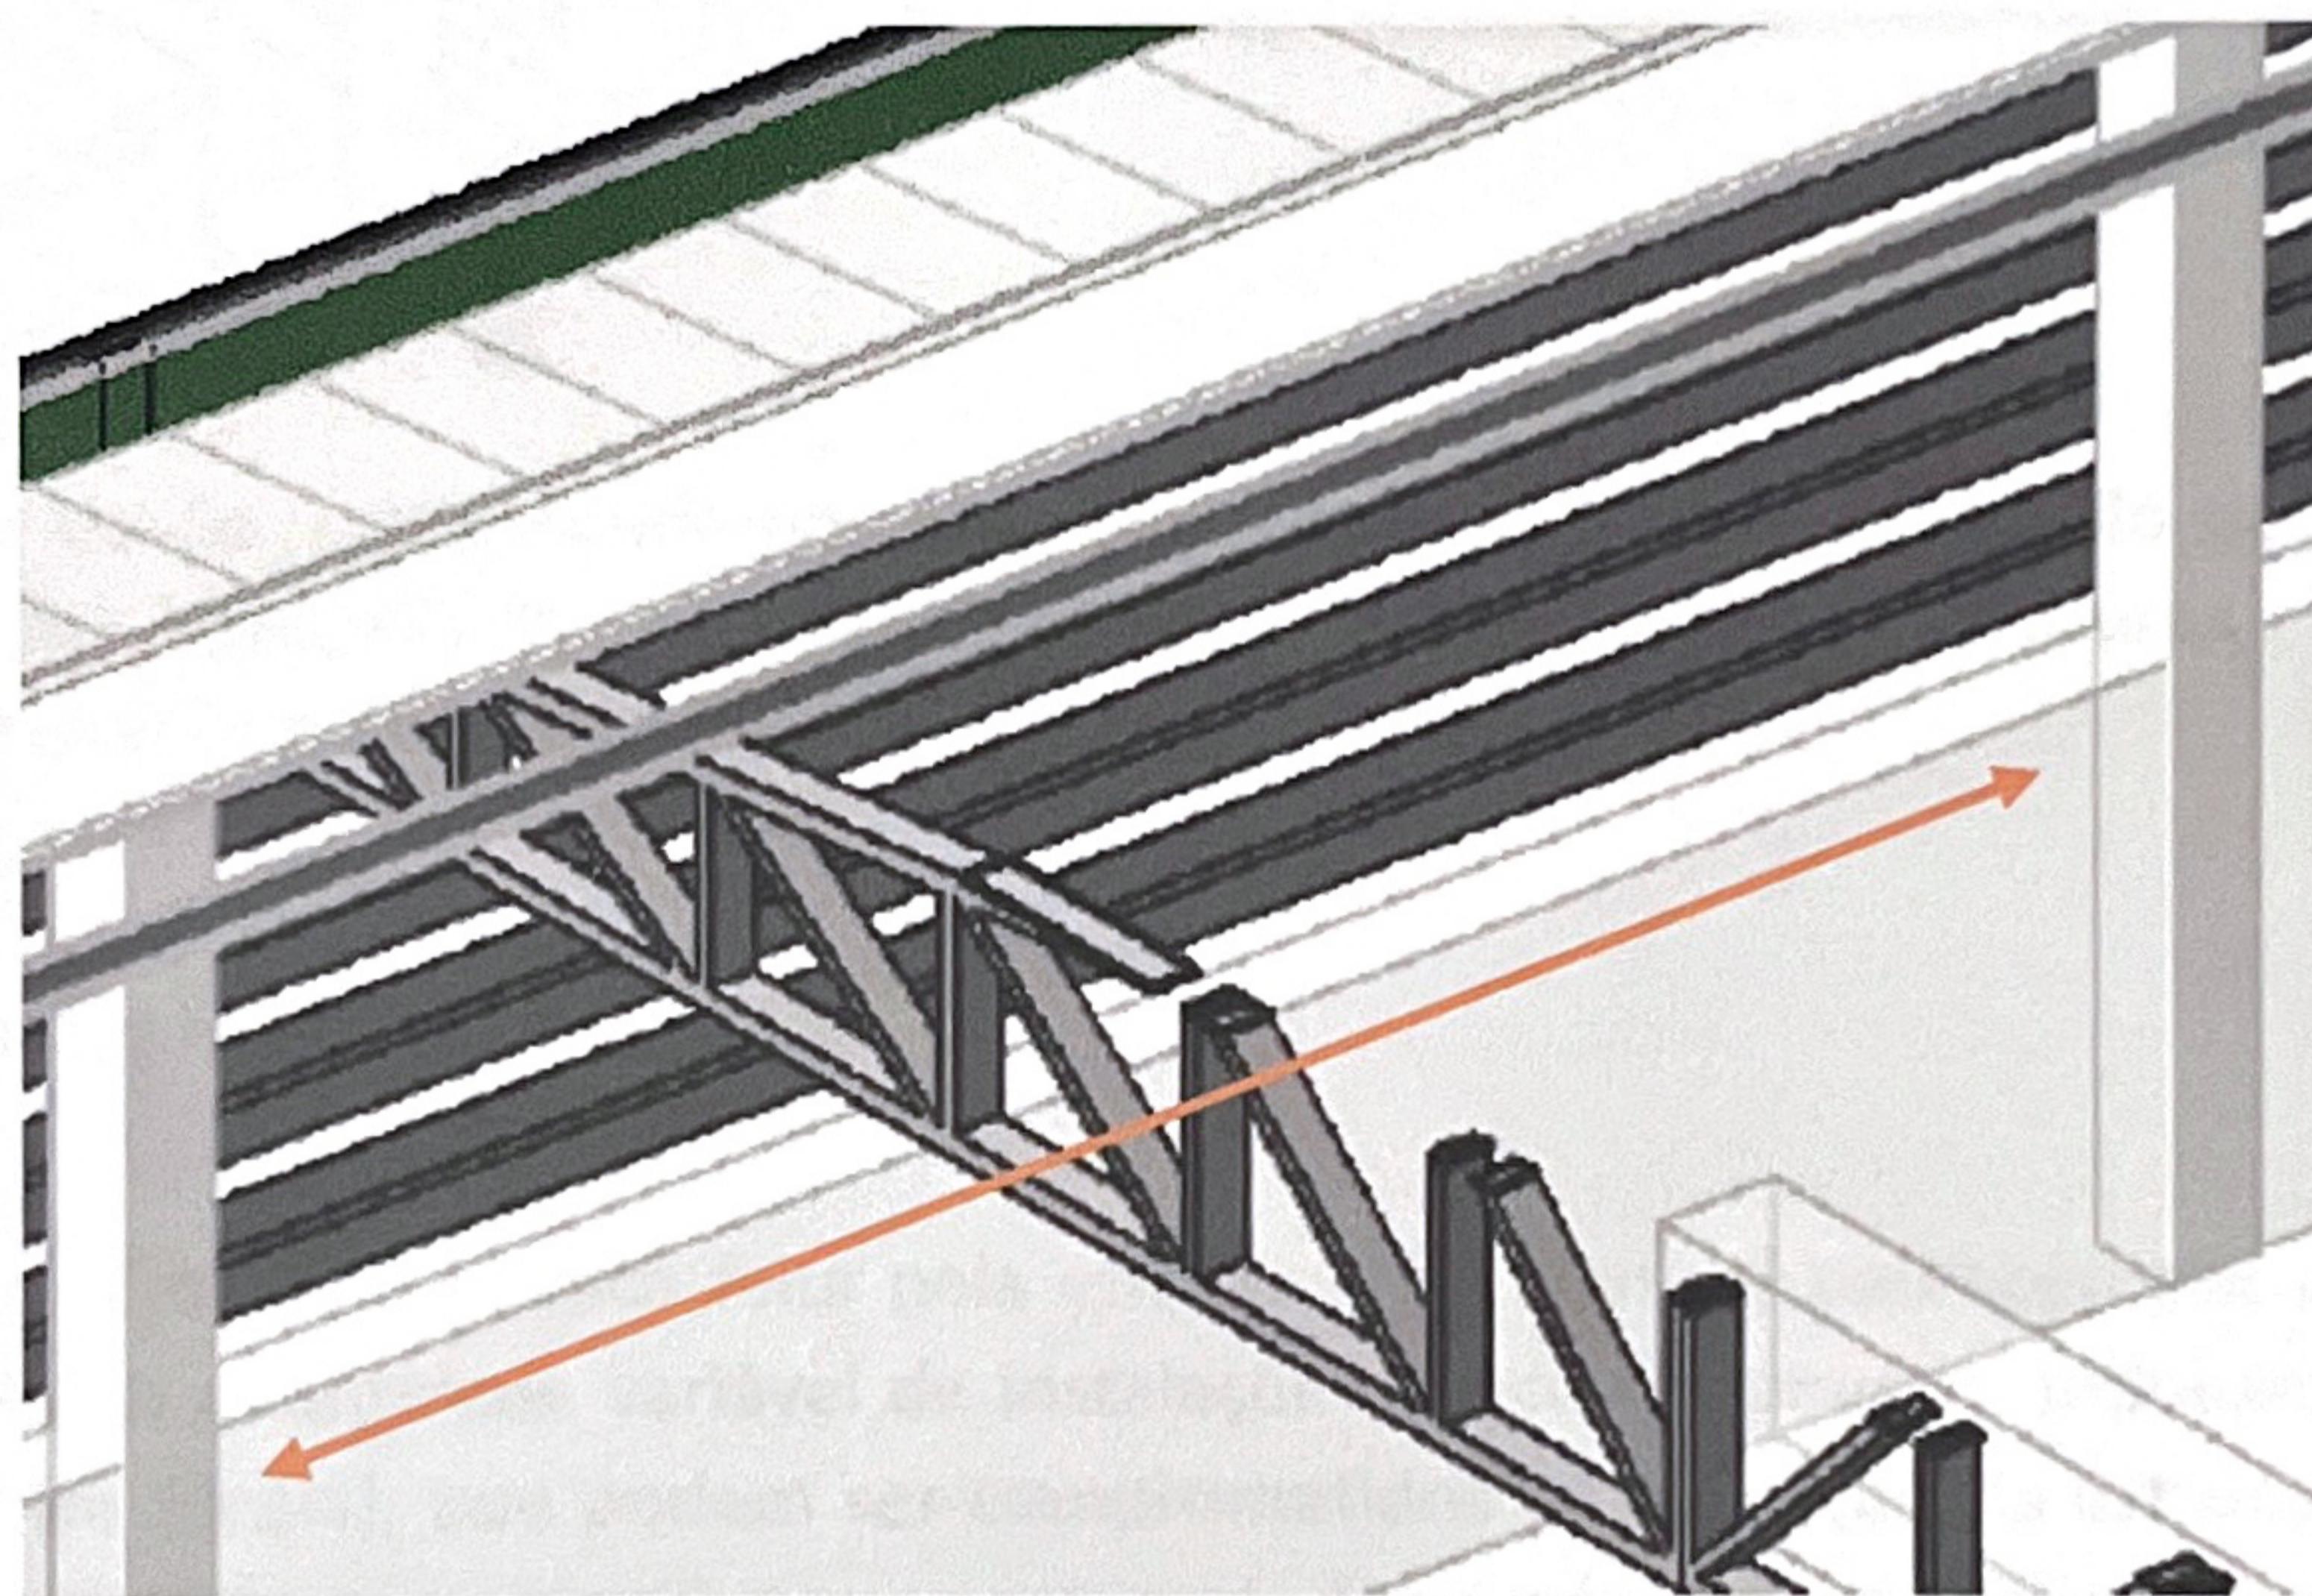
**05.2** Não identificamos nos brises nenhum tipo de contraventamento lateral entre os pilares (4,47 m de vão). Indagamos se foi verificado a necessidade ou não de contraventamentos para esse determinado valor de vão. (fonte: CXDSESCARA-PLU-PE).

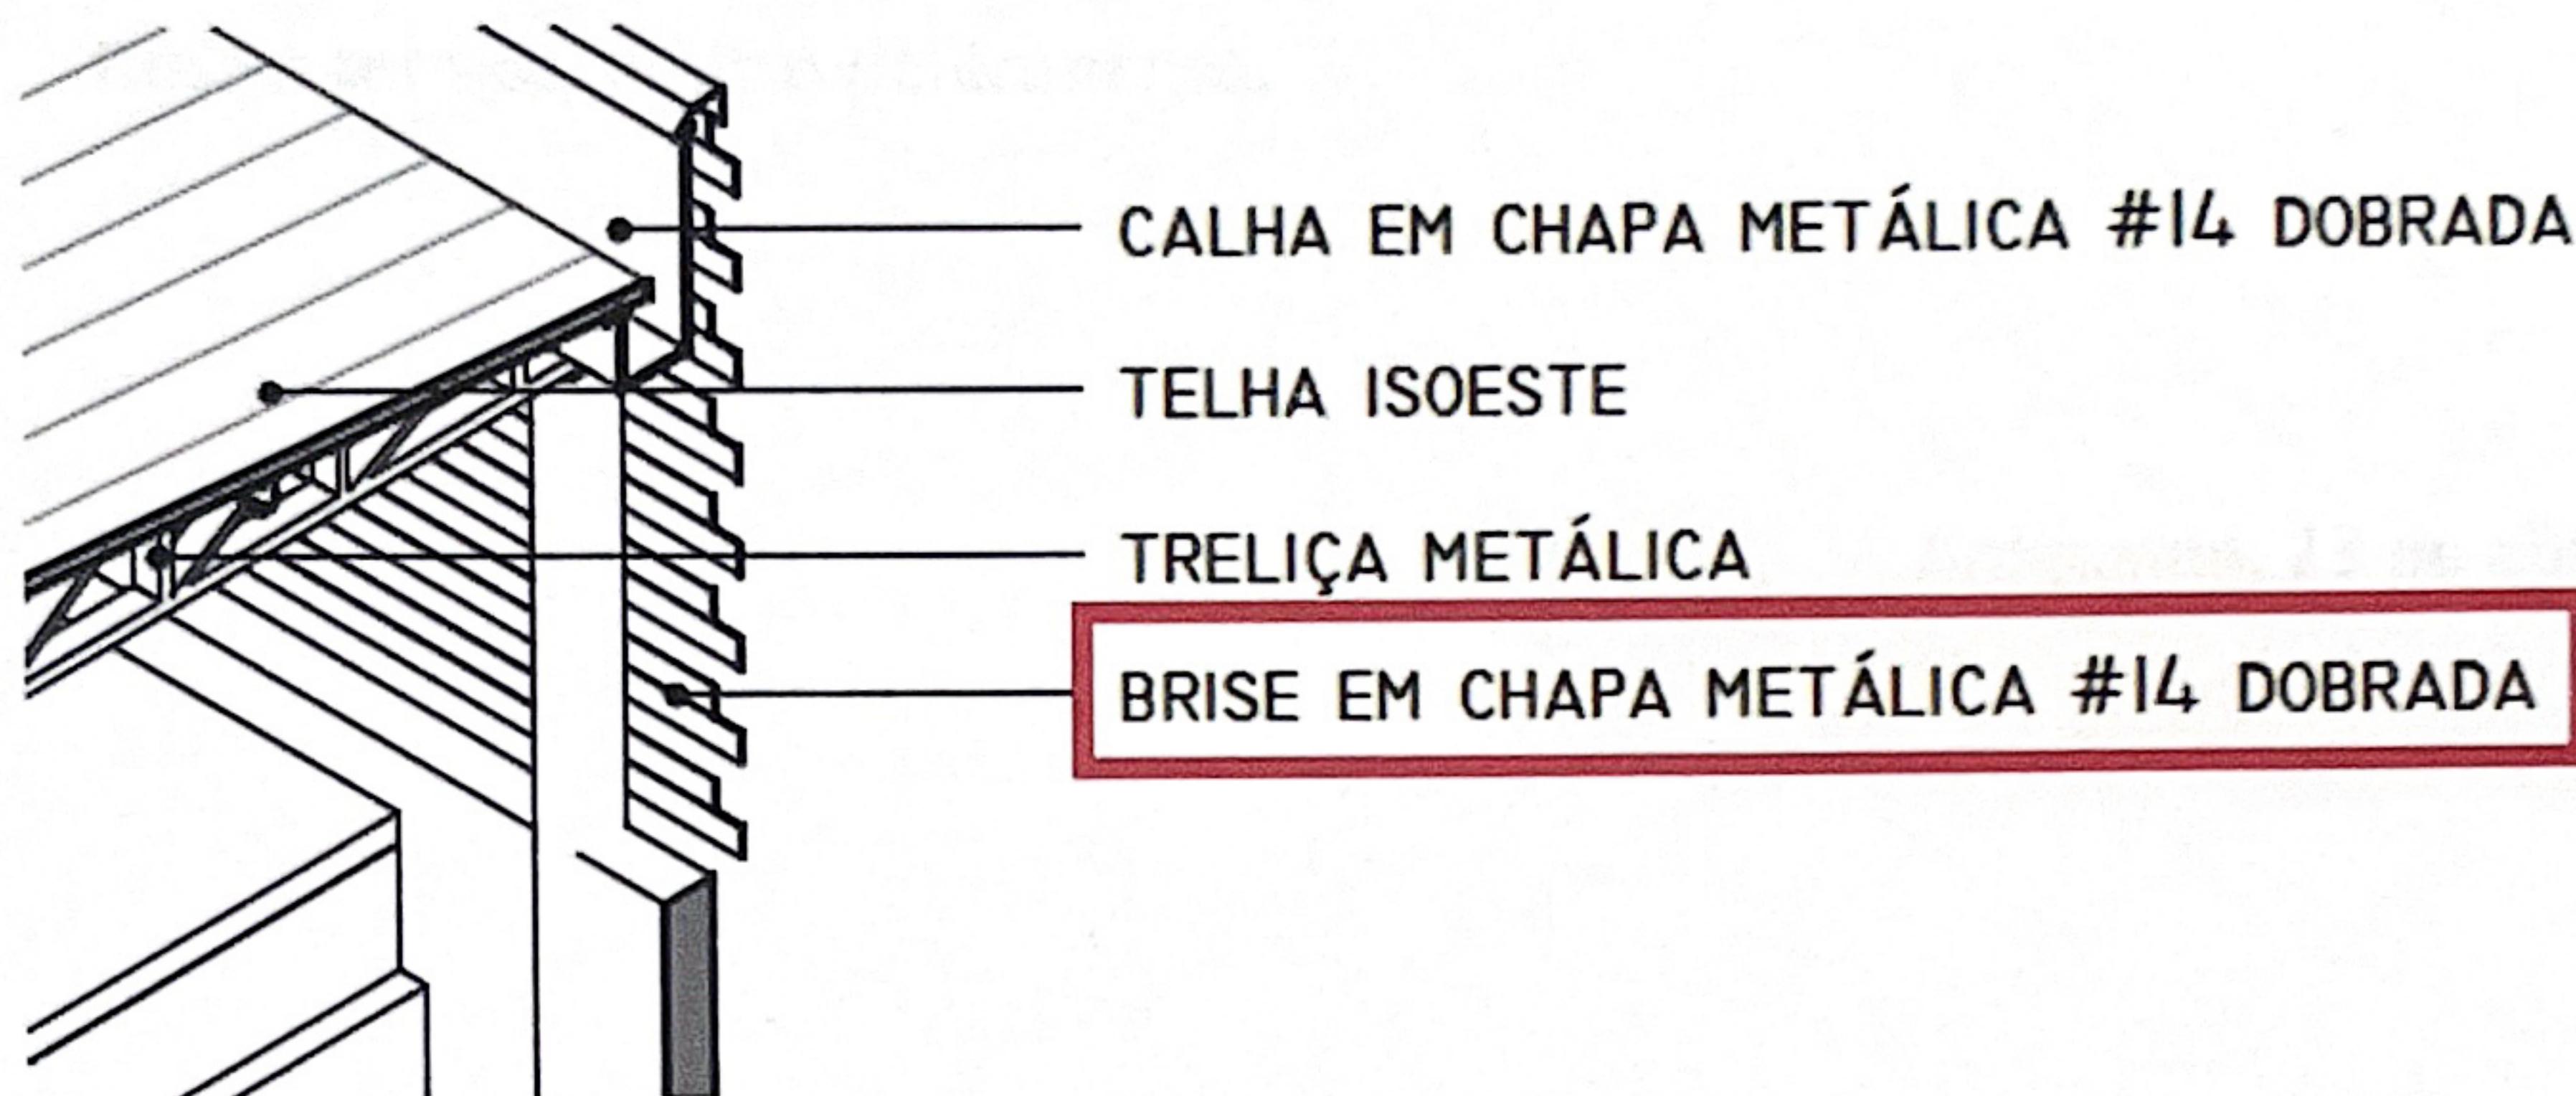
**06.2** Identificamos que no projeto "CXdSESCARA-ARQ-PE-CTR-DET-ISO" foi proposto que o brise fosse desenvolvido em chapa metálica #14 dobrada, como mostra na figura a seguir:

Desse modo, compreendemos que haja a necessidade de aplicação de pintura, mas não foi identificado no quantitativo adotado para as pinturas, valores que correspondam para esse serviço.

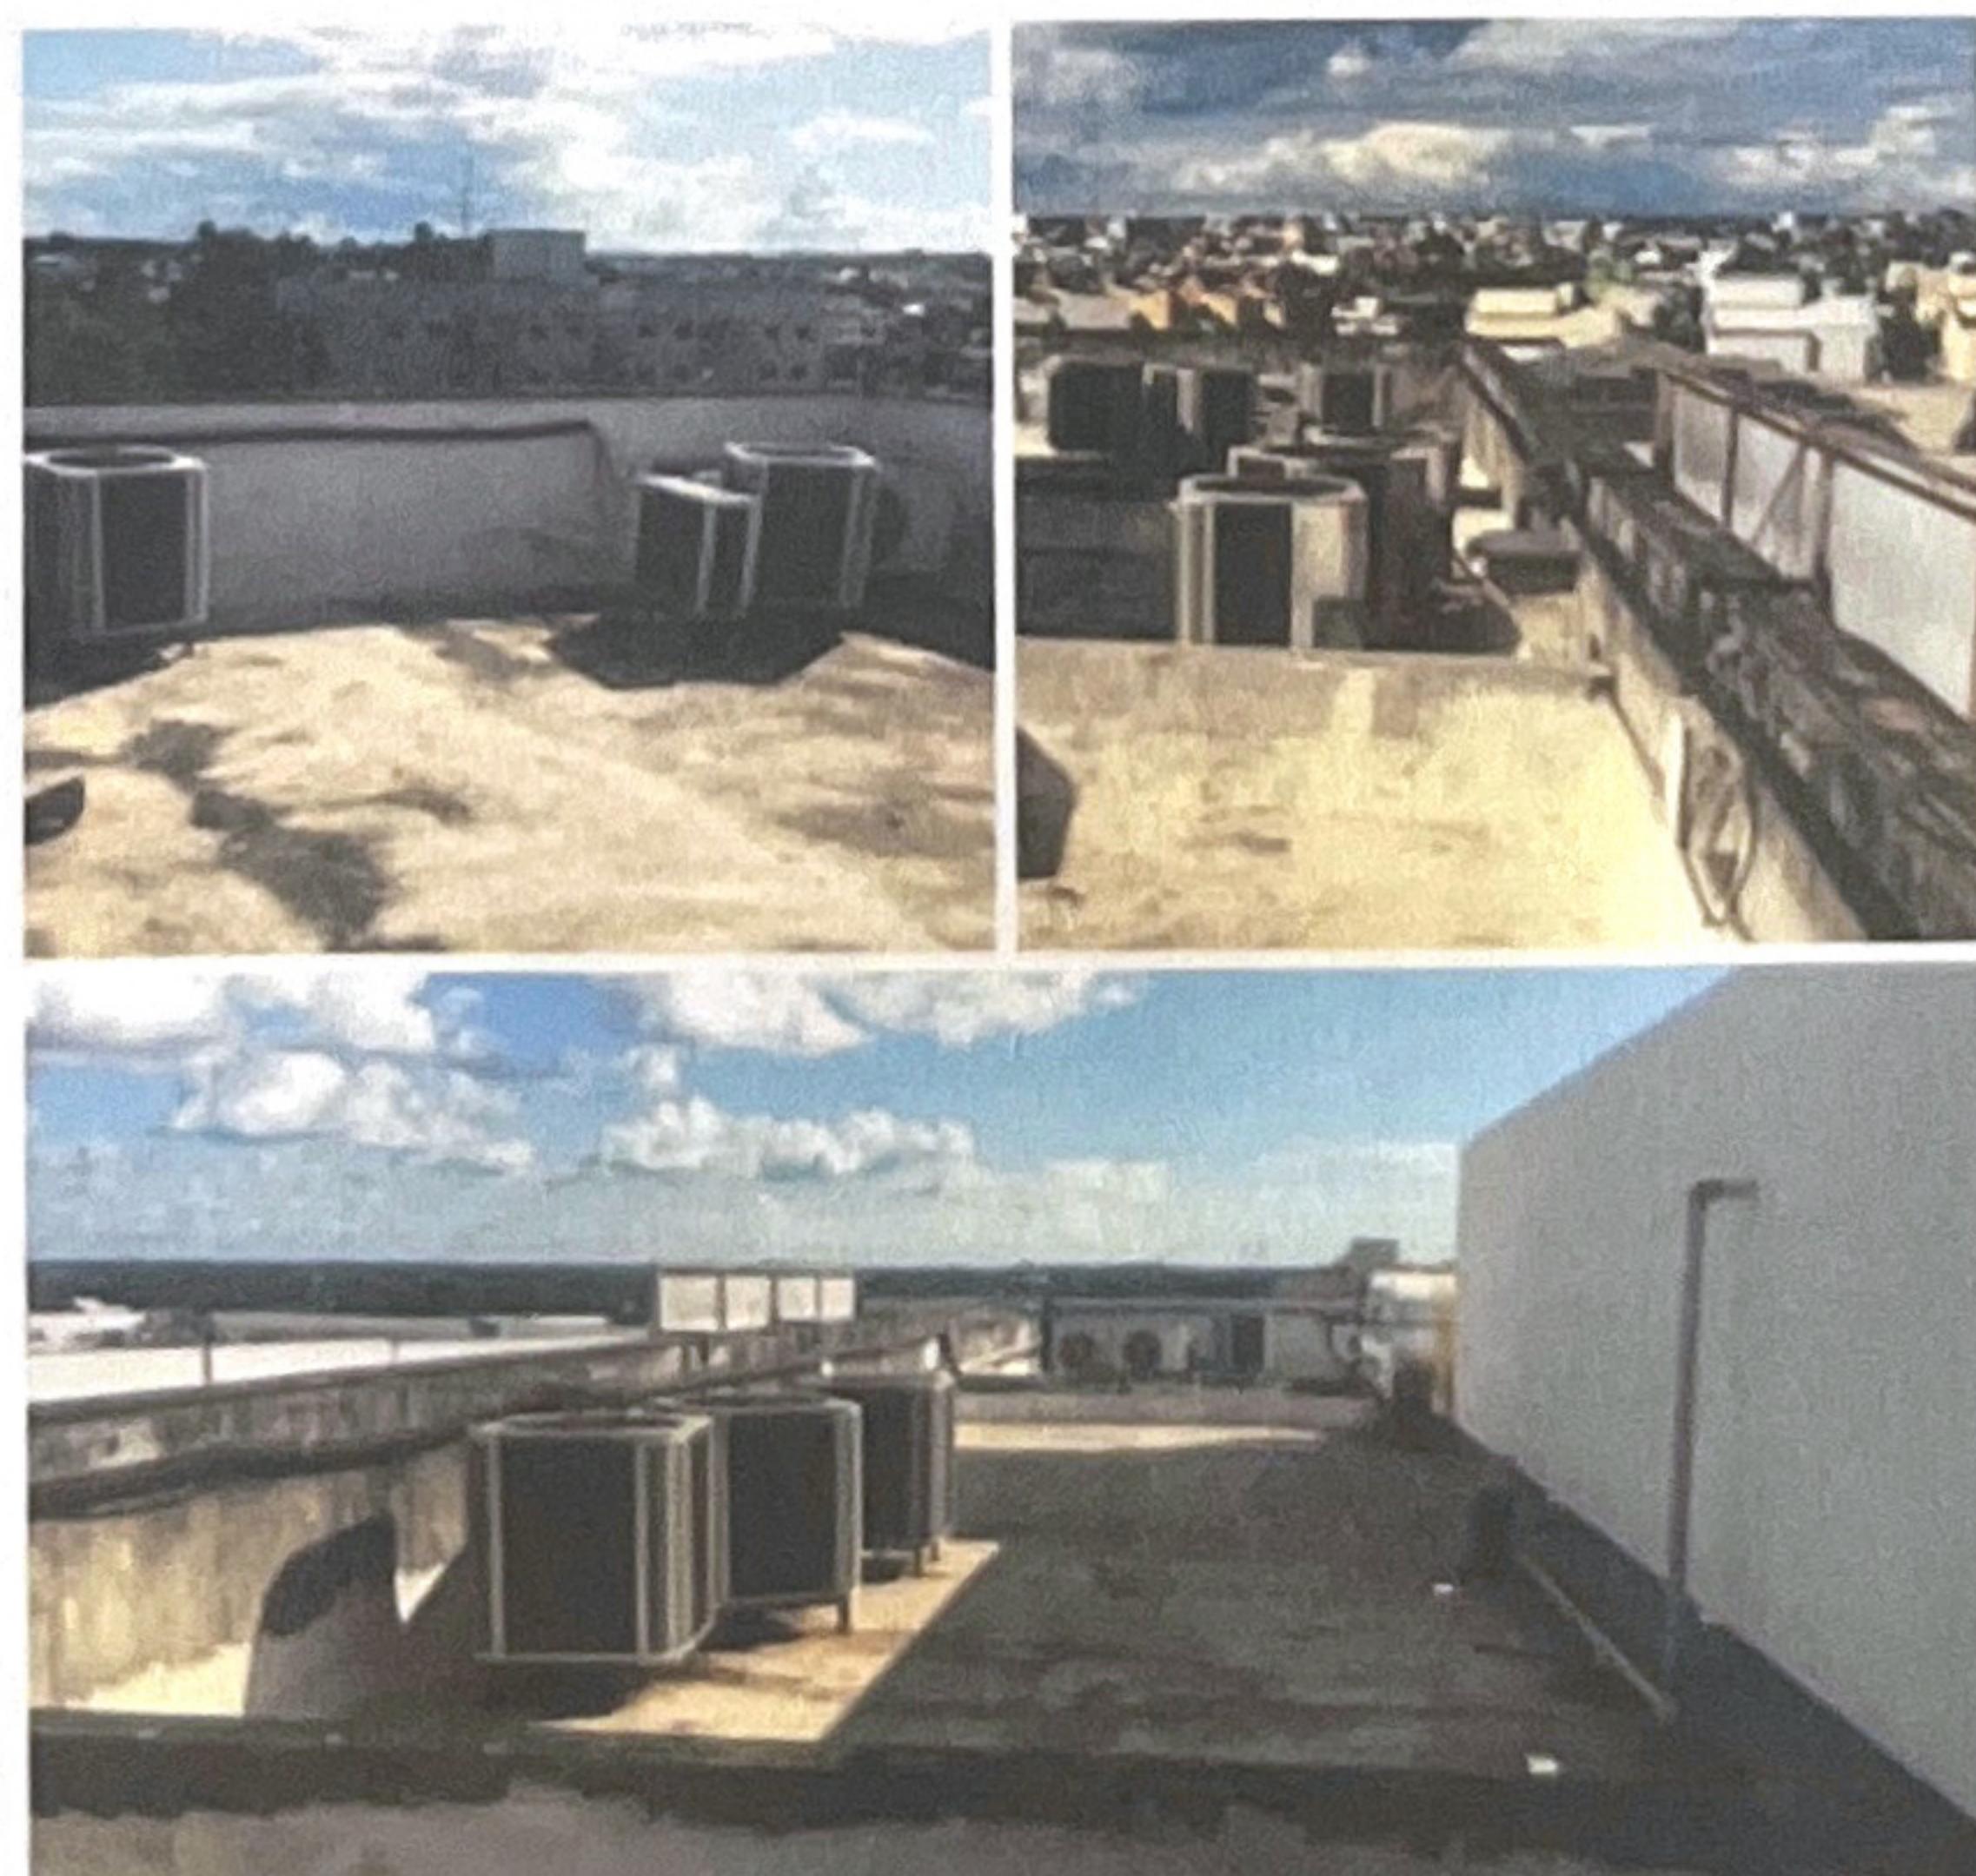
**07.1** Em visita técnica feita pela empresa, foi possível perceber que a laje técnica apresenta quantidade variável de instalações (ar-condicionados, hidráulicos, elétricos, placa da escola), que podem ser comprometidos na execução da estrutura e que não há nenhum item na planilha que contemple a retirada e reinstalação dos mesmos.
